## 気仙沼風待ち歴史的景観保存再生プロジェクト 2021 年ユネスコアジア太平洋文化遺産保全賞のダブル受賞について

(1)事業名 気仙沼風待ち歴史的景観保存再生プロジェクト

(2)事業主体 一般社団法人気仙沼風待ち復興検討会

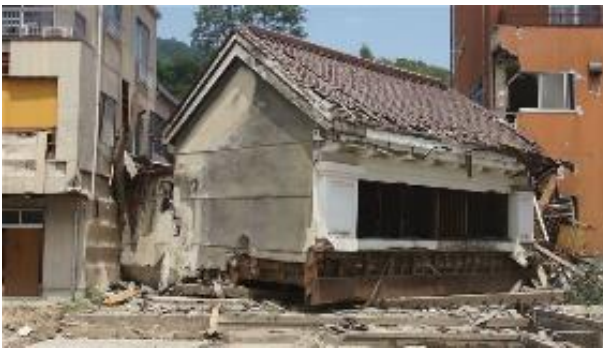
角星店舗(2階)

1階部分は流失し、2階部分も漂流したが、既存位置より約30m北側の建物に衝突する形で漂着した。その後、解体工事までは敷地内にて曳家保存され、復原工事では土地区画整理事業による換地の位置及び形状の変更に伴い、被災前の建物位置から西に約8mの位置に配置することとなった。

復原された一階は家業の酒販売スペースとし、修復された二階は建物の東日本大震災からの復興を紹介する展示や各種文化関連イベントスペースとして開放。

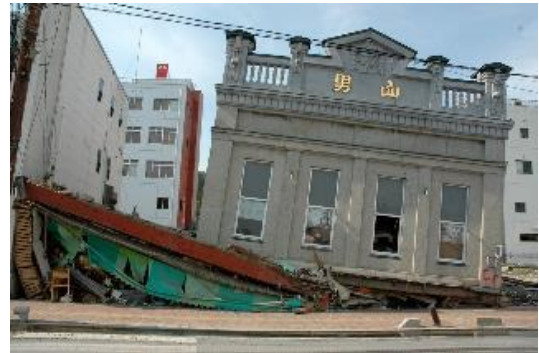
男山本店店舗(3階)

津波により酒販売・オフィスであった3階建て本店建物の、1,2階部分が流失し、3階部分のみ達磨落としのように下に落ち、隣地に流され残った。(酒造施設は高台にある別建物で津波被害を免れた)。地盤沈下あり。

復原された1階は家業の酒販売スペースとし、2階は会議やイベントスペースに利用され、修復された3階は建物の修復過程を紹介する展示や各種文化関連イベント等に活用されている。

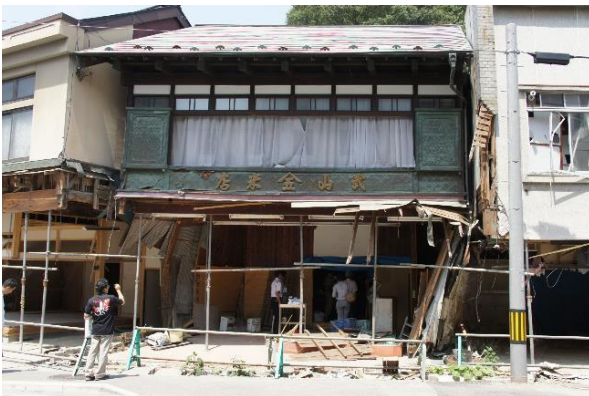
武山米店店舗

津波により1階部分が大きくさらわれ、敷地の制約から台形平面をなす2階の座敷2室も浸水被害をうけた。地盤沈下あり。

復原された一階は家業の米穀販売店舗として、2階座敷は伝統的和風建築として開放し、炊飯をテーマにした博物館として活用する隣接する蔵とともに地域の食文化継承を図っている。

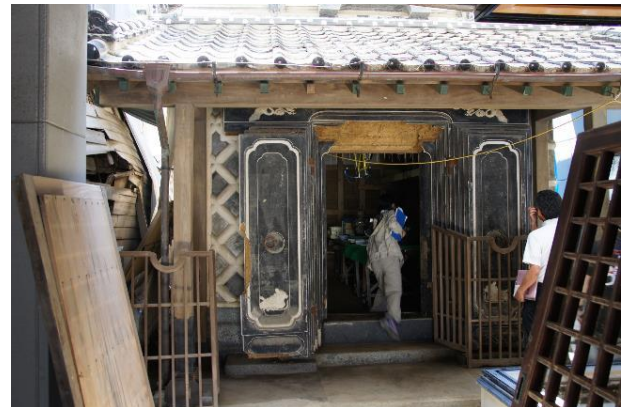
小野健商店土蔵

2階まで押し寄せた津波により、白漆喰塗の外壁や腰の海鼠壁がはがれ、装飾や黒漆喰塗の戸口回りも損傷するなどした。幸い、後ろの山の崖のおかげで建物自体の流失は免れたが地盤沈下がおこり、排水外構などが損壊した。

被災後に再建された家業海産物業用の事務所の奥にあり、プロジェクトにより修復された土蔵は1・2階ともに気仙沼の地場産業である漁業にまつわる資料など昭和の漁業に関する私設のミニ資料館として一般に開放されている。小野健は現在、土蔵の

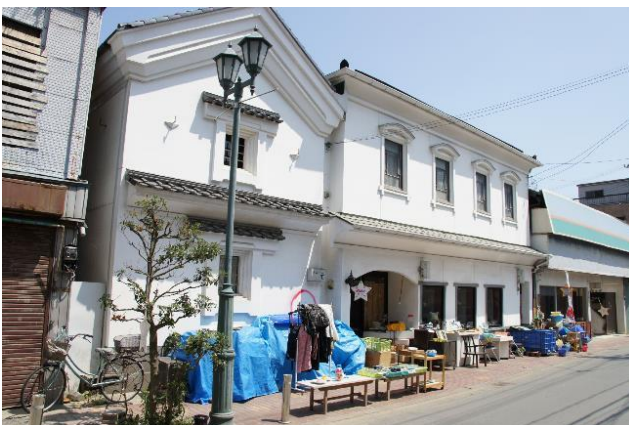
三事堂ささ木

津波により外壁破損、店舗含め内部の浸水被害。蔵は、外壁のなまこ壁、内部の左官壁が損傷。

家業の瀬戸物雑貨商を続けるとともに修復された土蔵スペースをギャラリースペースにし、各種展文化活動展示スペースとして活用。

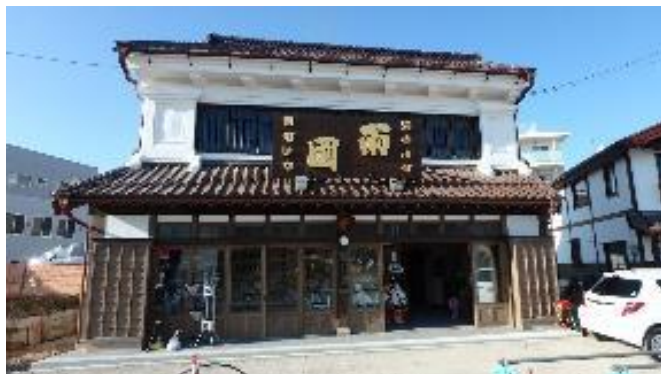
角星店舗

気仙沼湾最奥の内湾に面して建つ竣工1930年頃の伝統的な塗り家造りの酒店。木造・2階建、切妻造・棧瓦葺の店造。平行四辺形という不整形な敷地形状に合わせた不等辺四角形の平面のため、両側の柱や出梁及び垂木などを平行四辺形に木取りし瓦や椀木に角度をつけるなど、希少な大工技術を用いた気仙大工の巧みで繊細な技術が随所に用いられた店舗建築で当時の造り酒屋の意匠をよく現在に伝えている。また、角星店舗は、気仙沼市の内湾地区における歴史的建造物の代表的な建造物であるとともに、我が国の建築が、屋根トラスや大壁の防火構造等、近代的技術と意匠を反映し始めた時期の造形の模範」となっており、建築技術的にも歴史的価値が高い建造物である。

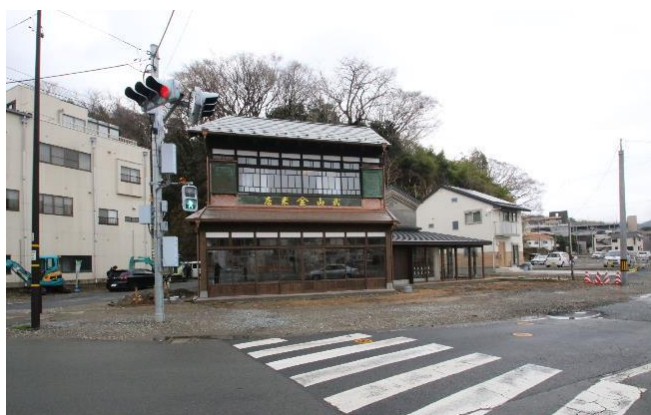
武山米店店舗

奥行に従い幅の狭まる扇形の敷地にあわせ、銅版を貼るなど凝った町家風造りの木造2階建米店兼住宅(竣工1930年)。屋根は切妻造の鉄板葺で、正面の垂木を扇形に配し、精緻な意匠となっている。2階の腰壁と戸袋は銅板張である。1階は正面を店舗とする。2階の平面形状は、敷地の制約から台形平面をなす。背後に石蔵が附属する。

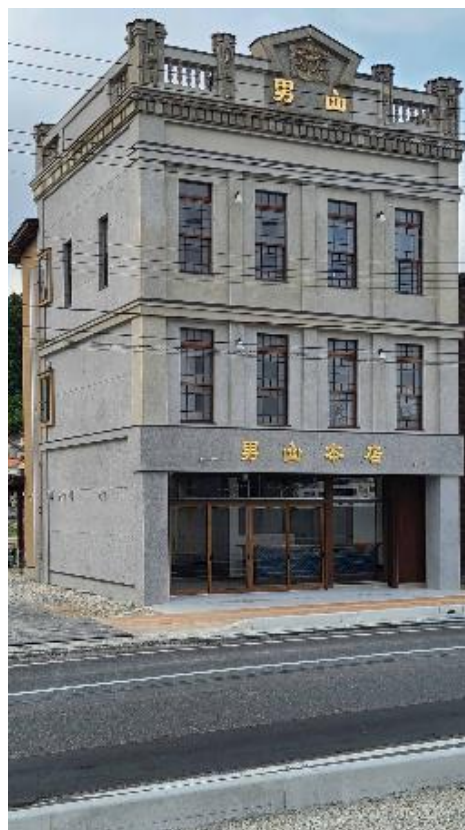
男山本店店舗

気仙沼湾最奥の内湾をほぼ南に望んで昭和大火(1929年)後に建てられた木造・3階建の店舗建築で、洗い出し仕上の外壁は、各階に蛇腹を廻し、パラペットは柱型や欄干格子及びゲートルなどで飾るなど、際だった存在である。特に沖の漁船から目立つパラペットの装飾と「男山」の屋号が印象的であり、市内魚町にあって、昭和初期の景観を今に伝えている。また、長方形平面に見えるがすべての隅部が直角でなく、

隅部以外柱のない枠組壁構造(2×4工法のような)に近い構造で、角屋店舗、武山米店同様気仙沼の建築の特徴を表している

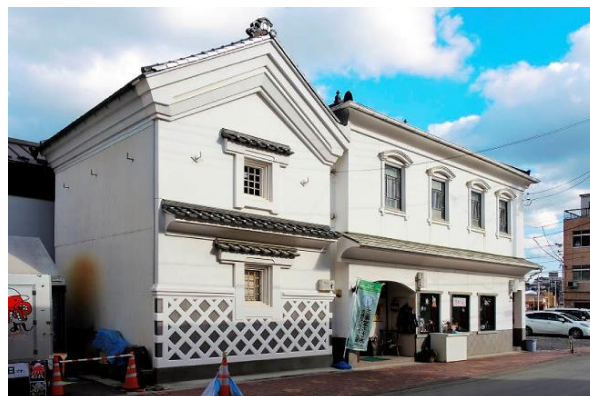
三事堂ささ木

数少ない昭和大火前の大正時代の建築で、土蔵と擬洋風建築を並べた和洋折衷の陶器店兼住宅(竣工1912-1925年)で気仙沼の歴史的町並み景観を構成する貴重な建物である。店舗・住宅:間口5間,奥行3間2尺の2階建店舗に,奥行3間半の2階建住宅が接続する。屋根は寄棟造の鉄板葺である。正面1階は改修されているが,2階窓は楕形ペディメントと窓台で洋風に飾る。ガラス窓棧割も技巧的である。外壁は2階軒裏までを白漆喰仕上げとする。また土蔵は、桁行3間,梁間2間規模の石蔵造2階建てで,道路側妻面の1,2階に窓を開く。屋根は切妻造の棧瓦葺で,1階に瓦葺庇を付ける。外壁は白漆喰塗である。南面中央,店舗内部に戸口を開き,漆喰塗の両開き土戸を釣り込む。小屋組は洋風トラスである。

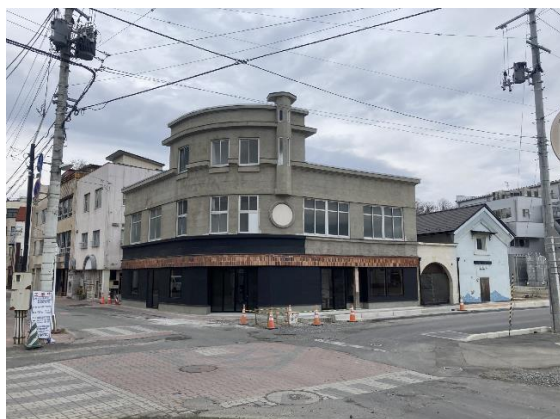
千田家住宅

千田家住宅主屋:内湾地区の交差点に面して建ち、木造モルタル塗で外壁に水平の張出しを廻らせる建物で、アーチ門、北・南蔵が付属している(竣工1930年頃)。隅部分は円弧状平面で塔屋風に三階を設け、また煙突状の飾り窓を付けてアクセントとするなど、表現主義を取入れ昭和初期の船舶をイメージした洋風建築の代表例として市民に親しまれている。

当プロジェクト対象は主屋1階で、2階および隣接する蔵建物は将来的に修復予定。プロジェクトで修復された主屋1階は地域の公開イベントなどに活用されている。
